**DOCUMENTO DE REFERÊNCIA
SISTEMA e-VISTORIA****Documento de Referência
Sistema e-Vistoria**
Versão 1.0

*(O presente documento de referência deverá ser observado na lavratura de laudos de vistoria de identificação veicular para todas as modalidades de vistoria, **exceto para os casos de mera identificação veicular**)*

1. Do Laudo de Vistoria de Identificação Veicular

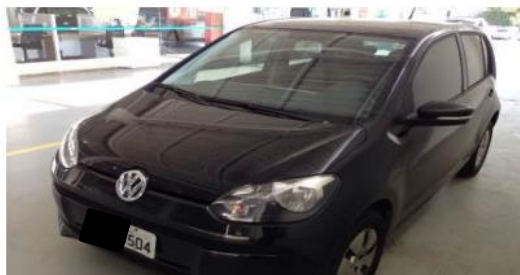
Exemplo 6. Captura de fotografia dianteira de automóvel

A fotografia da dianteira do veículo deverá ser capturada em ângulo de 45º de um de seus faróis dianteiros - possibilitando a visão desobstruída e integral da frente e de uma das laterais do veículo - e a uma distância que permita a identificação dos caracteres que compõem a placa de identificação frontal, quando o veículo a possuir, conforme exemplos abaixo.

No caso de automóvel e de veículos de médio e grande porte, o capô deverá estar na posição de repouso e todos os vidros de segurança deverão estar fechados.

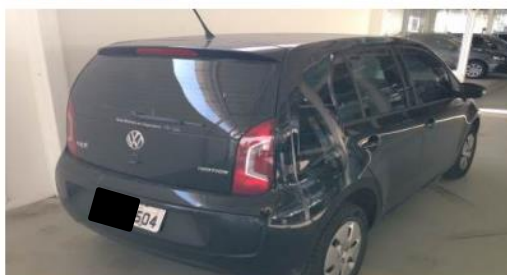
Exemplo 9. Captura de fotografia traseira de automóvel

A fotografia da traseira do veículo deverá ser capturada em ângulo de 45º de um de seus faróis traseiros - possibilitando a visão desobstruída e integral da traseira e lateral oposta à presente na foto da dianteira - e a uma distância que permita a identificação dos caracteres que compõem a placa de identificação traseira, conforme exemplos abaixo.

No caso de automóveis e de veículos de médio e grande porte, o bagageiro deverá estar na posição de repouso e todos os vidros de segurança deverão estar fechados.

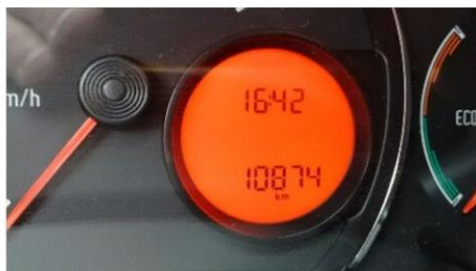
Exemplo 12. Captura de fotografia de hodômetro
HODÔMETRO

A fotografia do hodômetro deverá ser capturada com nitidez e sob condições de iluminação que permitam identificar parte do painel, contextualizando a informação, e os números que compõem a quilometragem total do veículo.

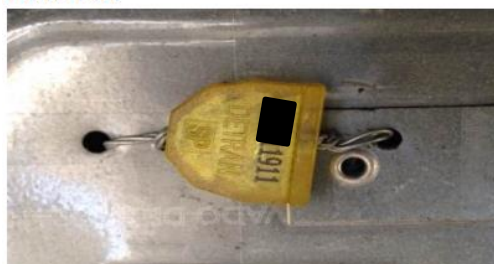
Exemplo 13. Captura de fotografia de lacre
LACRE

A fotografia do lacre deverá enquadrar apenas o lacre, possibilitando a identificação da condição física do lacre, de seu cordão e dos caracteres que compõem sua numeração.

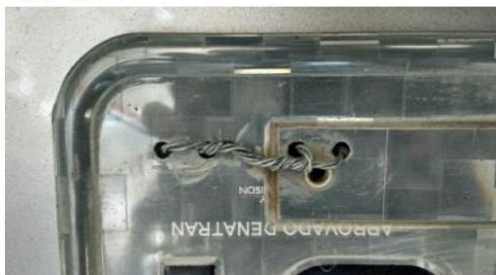
Exemplo 14. Captura de fotografia de lacre ausente

Na ausência do lacre, a fotografia do lacre deverá capturar o local em que o lacre deveria estar presente.

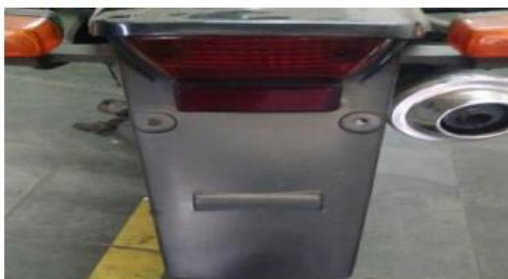
Exemplo 15. Captura de fotografia de placa traseira ausente

Na ausência da placa traseira, a fotografia do lacre deverá ser substituída por fotografia do receptáculo da placa traseira vazio.

Em nenhuma hipótese a foto do lacre deverá ser substituída por uma fotografia da placa traseira.

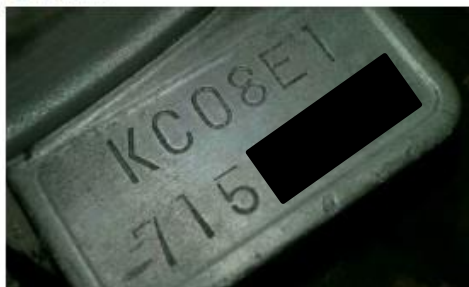
Exemplo 17. Captura de fotografia de motor

A fotografia do motor deverá ser enquadrada e capturada com nitidez e sob condições de iluminação suficientes para que constem da fotografia todos os caracteres gravados no bloco do motor e/ou em sua plaqueta e que todos estejam legíveis.

A captura da fotografia da numeração do motor pode se dar:

- i. no estabelecimento credenciado da ECV, ou em local externo nos casos previstos de vistoria móvel, diretamente pela câmera do *smartphone* ou *tablet*;
- ii. no estabelecimento credenciado da ECV, ou em local externo nos casos previstos de vistoria móvel, por intermédio do uso de boroscópio que atenda aos requisitos regulamentados pelo DETRAN-SP;
- iii. no local de desmontagem do motor, exterior ao estabelecimento credenciado da ECV, apenas no caso de impossibilidade de acesso à numeração pelo boroscópio, ocasião em que a fotografia deverá ser capturada diretamente pela câmera do *smartphone* ou *tablet*, exclusivamente no ambiente da aplicação homologada.
